PĖSČIŪJŲ EISMO SĄLYGOS UŽMIESČIO KELIUOSE IR GYVENAMOSIOSE TERITORIJOSE. ESAMOS SITUACIJOS ANALIZĖ IR GALIMI EISMO SĄLYGŲ GERINIMO BŪDAI

Nemunas Abukauskas¹, Egidijus Skrodenis²

Vilniaus Gedimino technikos universitetas
El. paštas: ¹n.abukauskas@tkti.lt; ²e.skrodenis@lra.lt

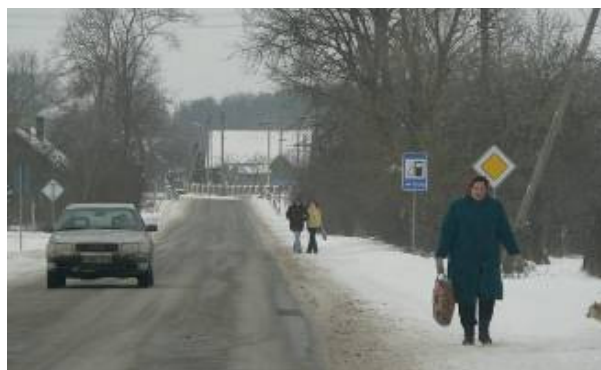
1 pav. Pėstieji, einantys važiuojamosios dalies pakraščiu

Fig. 1. Pedestrians entering the carriageway

Tokiais atvejais pėstieji priversti eiti kelio važiuojamosios dalies pakraščiu ar kelkraščiu (1 pav.). Priemiesčių teritorijose situacija panaši: gyvenvietės retai kada turi jungtis pėsčiųjų takais su netoli jų esančiais miestais. Todėl pėstieji, norėdami susisiekti tarp šių teritorinių vienetų, priversti naudotis kelio važiuojamąja dalimi ar kelkraščiu.

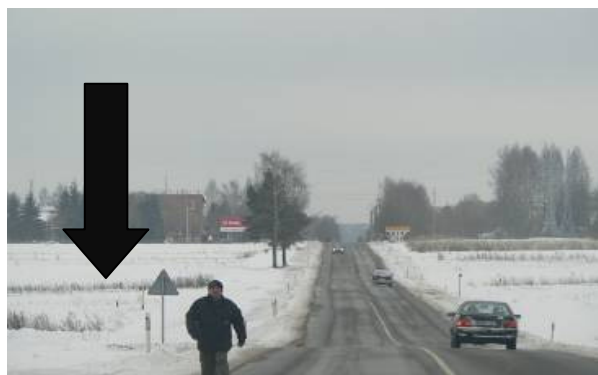
2 pav. Pėstieji kelyje, kai šalia kelio yra nutiesti pėsčiųjų takai

Fig. 2. Pedestrians on the carriageway along the sidewalk

Atliekant tyrimus žiemą, buvo stebimi pėstieji, einantys kelio važiuojamąja dalimi, kai šalia kelio įrengti pėsčiųjų ir dviračių takai ar šaligatviai (2 pav.). Ši situacija rodo, kad pėsčiųjų infrastruktūros priežiūra žiemą nėra pakankama: dažnai šalia kelių esantys pėsčiųjų takai ar šaligatviai nepakankamai valomi ir barstomi slidumą mažinančiomis priemonėmis, todėl jais pėstiesiems naudotis nepatogu bei nepatrauklu.
